# MANIPULATIONS – MENSONGES

## LA PREUVE PAR L'IMAGE...

La photo qui suit, créée par des *truthers*, est reprise parmi d'autres pour 'prouver' l'utilisation de thermite (ou thermate, ou superthermite, ou nanothermite, etc.) sur les poteaux des tours du World Trade Center pour provoquer les effondrements.

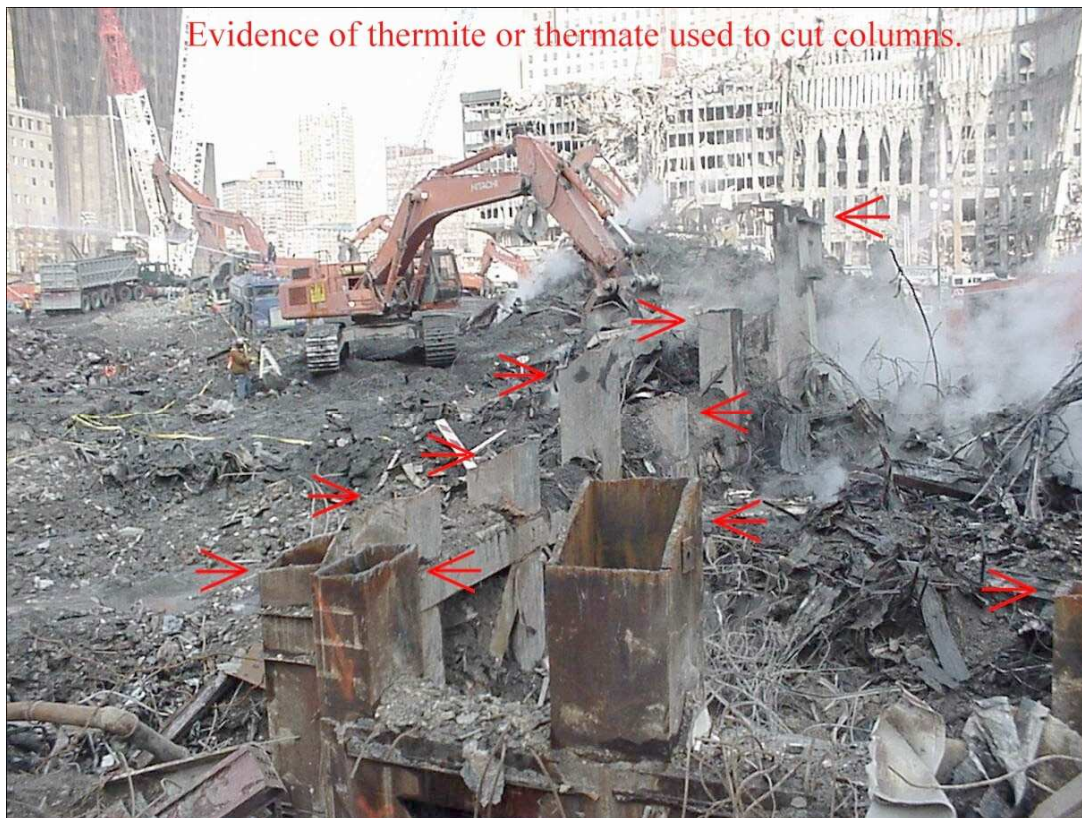
Que voit-on ?

- Des alignements de poteaux découpés de façon très irrégulière, tantôt en biais, tantôt presque horizontalement.
- Des bâtiments situés en arrière plan et des éléments de façade de la tour Nord encore érigés, qui montrent que ces poteaux du premier plan appartiennent, eux, à la tour Sud, la première à s'effondrer.

Ces découpes ont donc bien été faites APRES les effondrements, lors des opérations de déblaiement et sur des éléments encore érigés.

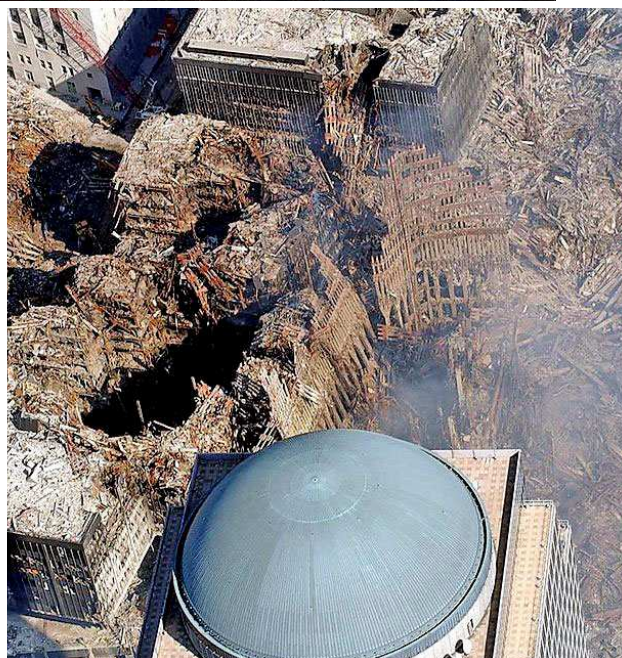
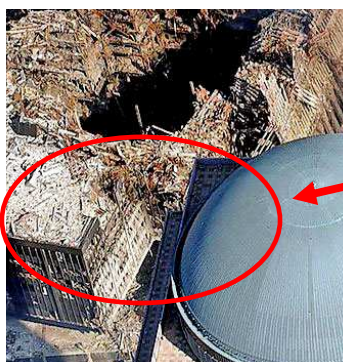
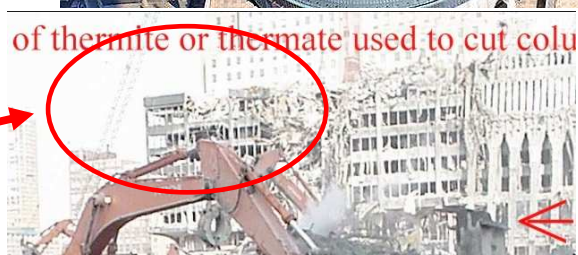
La photo ci-contre montre l'arrière plan peu après les effondrements...

Ces poteaux appartenant à la tour WTC2, il reste à déterminer s'ils proviennent du cœur ou de la façade. Compte tenu des alignements, il est évident qu'ils correspondent à l'angle Sud-Ouest de cette tour.

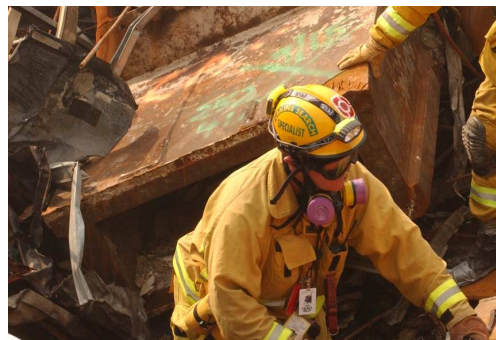
Vu les épaisseurs relativement faibles des âmes et la forme de poteaux, il est également raisonnable de penser que nous ne sommes pas en présence de poteaux du cœur, mais de façade. Les poteaux du cœur présentait en effet des épaisseurs de près de 10 cm d'acier en partie basse de la tour.

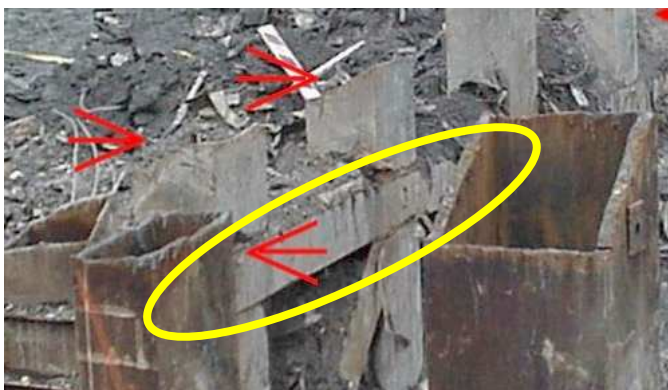
Néanmoins, la poutre horizontale reliant ces poteaux n'est pas de la forme des tympans habituellement visibles dans les décombres...

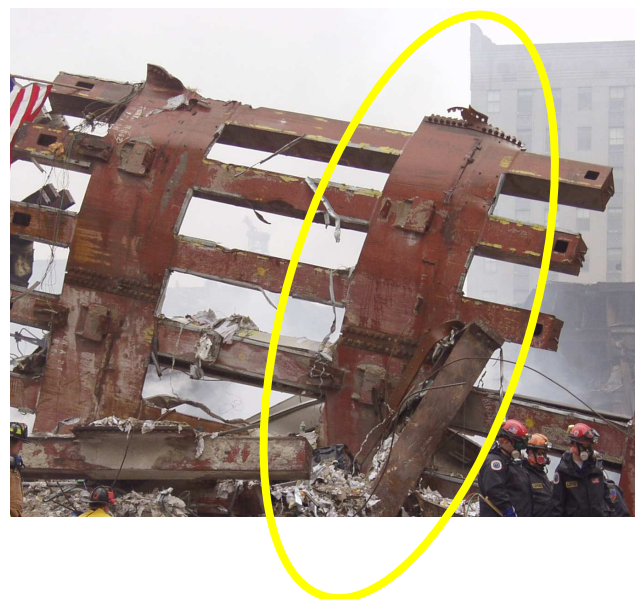
Et bien, il suffit de creuser un peu pour s'apercevoir que ces formes d'éléments et d'assemblages correspondent exactement à ceux qui se trouvent quelques mètres en dessous du niveau zéro des tours jumelles (photos de WTC1)...

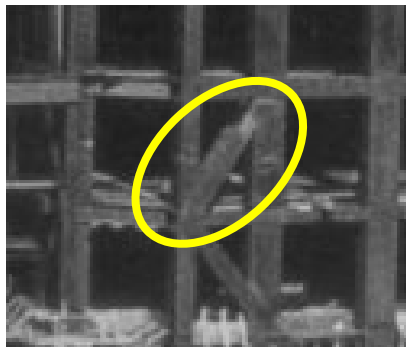
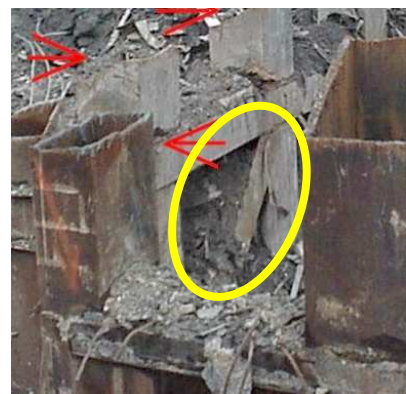
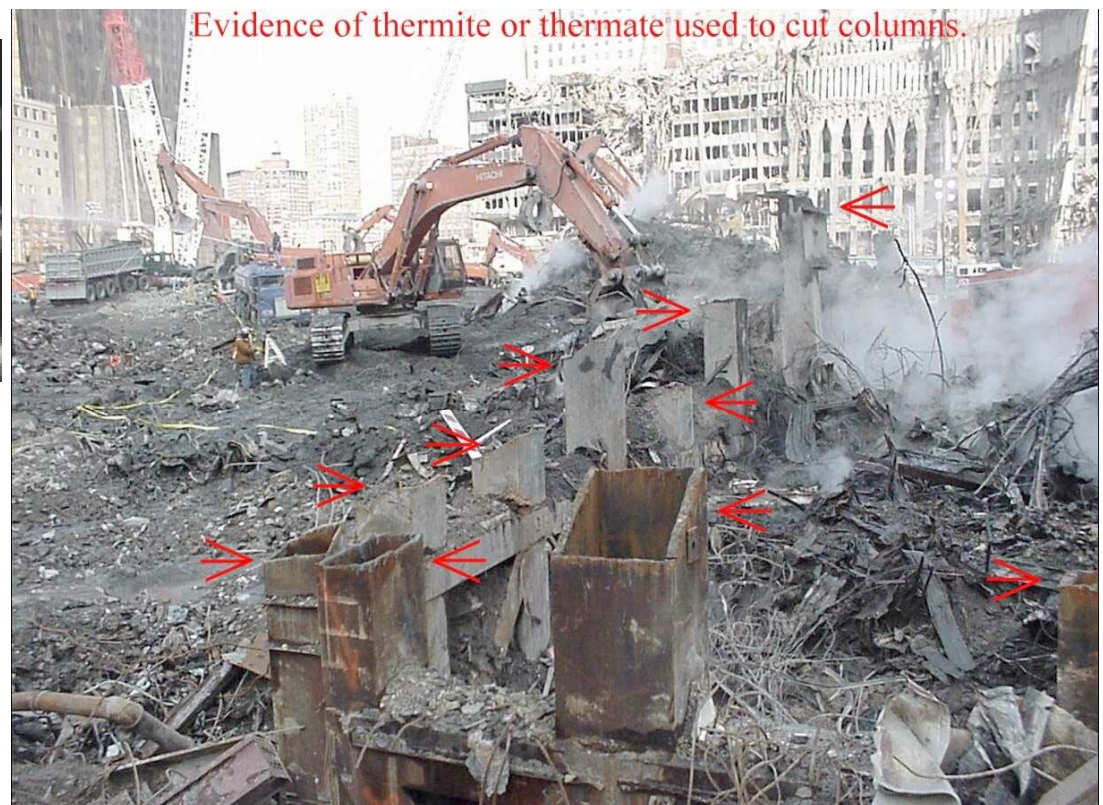
Il est même possible de repérer sur la façade Ouest, la poutre située en diagonale dans les angles et destinée à 'contreventer' la structure. Ce contreventement était différent pour WTC1 et WTC2, mais aussi suivant les façades.

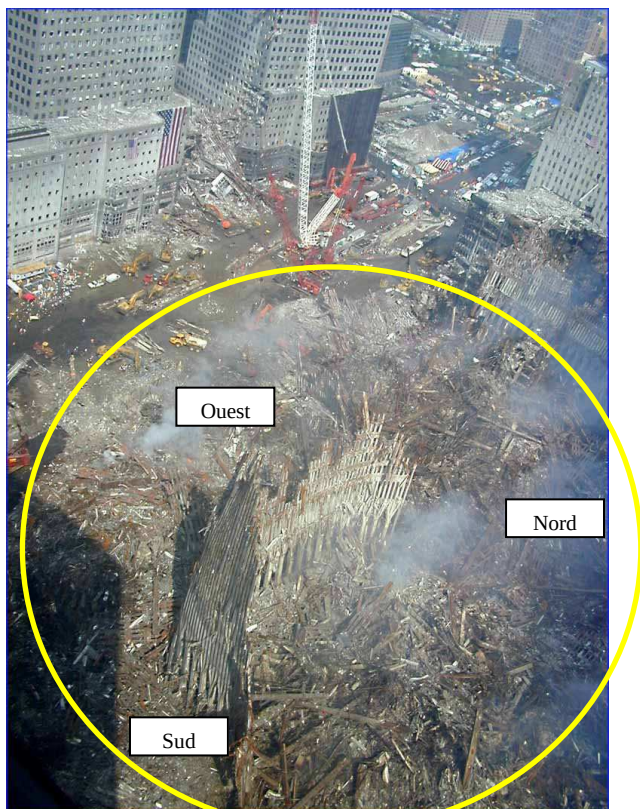
*Les restes de la tour WTC2*

Sans surprise, ces poteaux se situent exactement à l'endroit où certains éléments de façade sont restés érigés pour la tour Sud, comme ce fut le cas pour la tour Nord. Ils se trouvaient à chaque fois du côté opposé au léger basculement observé des tours : à l'Ouest pour la tour WTC2 (basculement net vers l'Est lors de l'amorce de l'effondrement), au Nord pour la tour WTC1 (basculement de l'antenne vers le Sud).

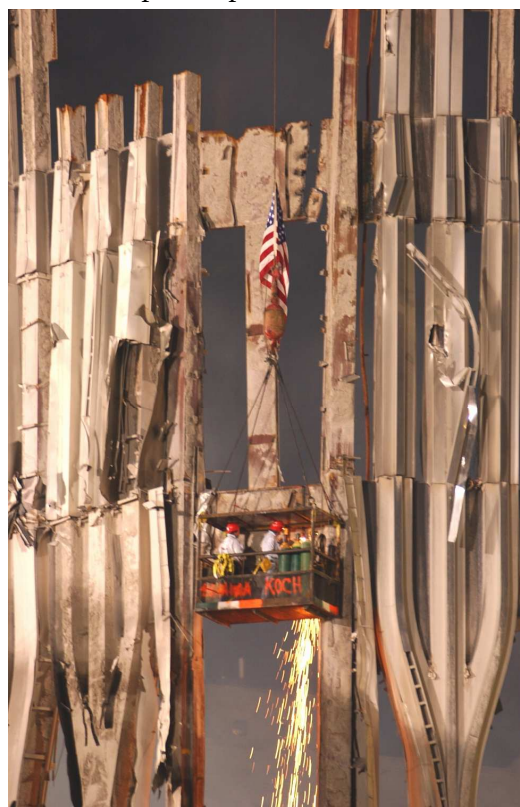
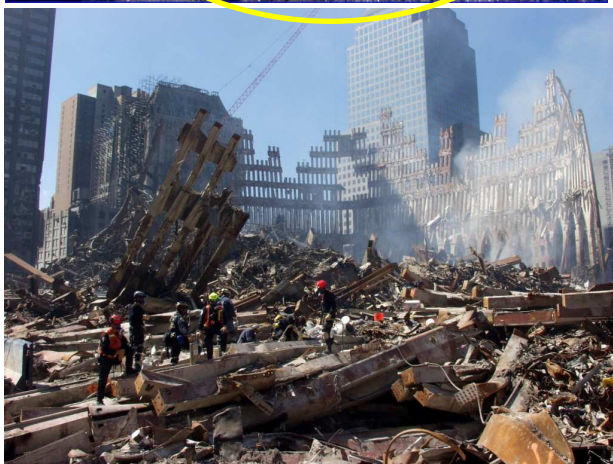
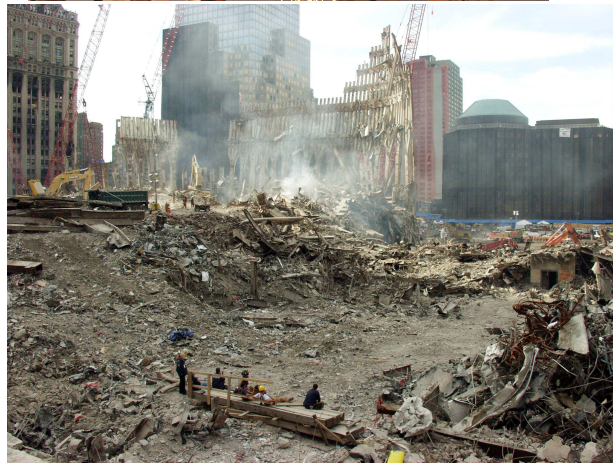
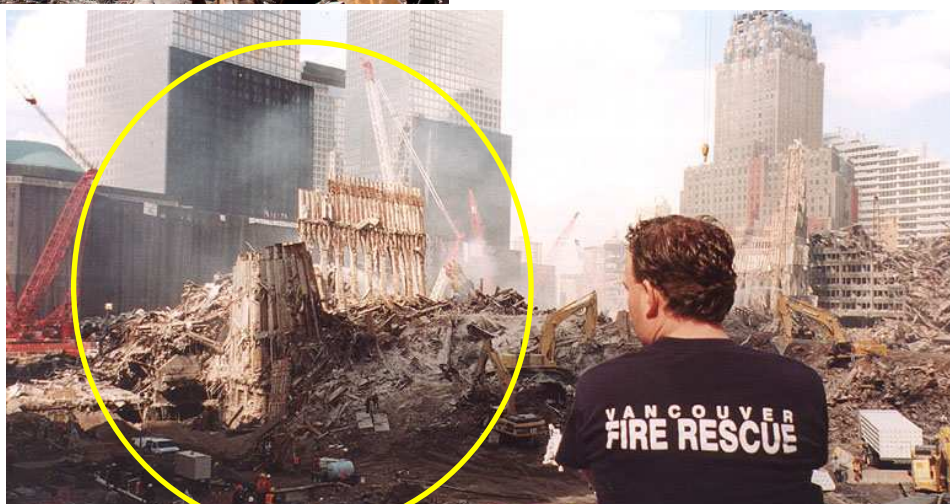
*La découpe sur place de ces éléments*

Ces éléments ont ensuite été découpés sur place en plusieurs tronçons, au fur et à mesure du déblaiement. Cette opération était rendue d'autant plus nécessaire, qu'en partie basse de tour, les poteaux de façade étaient soudés et non boulonnés.

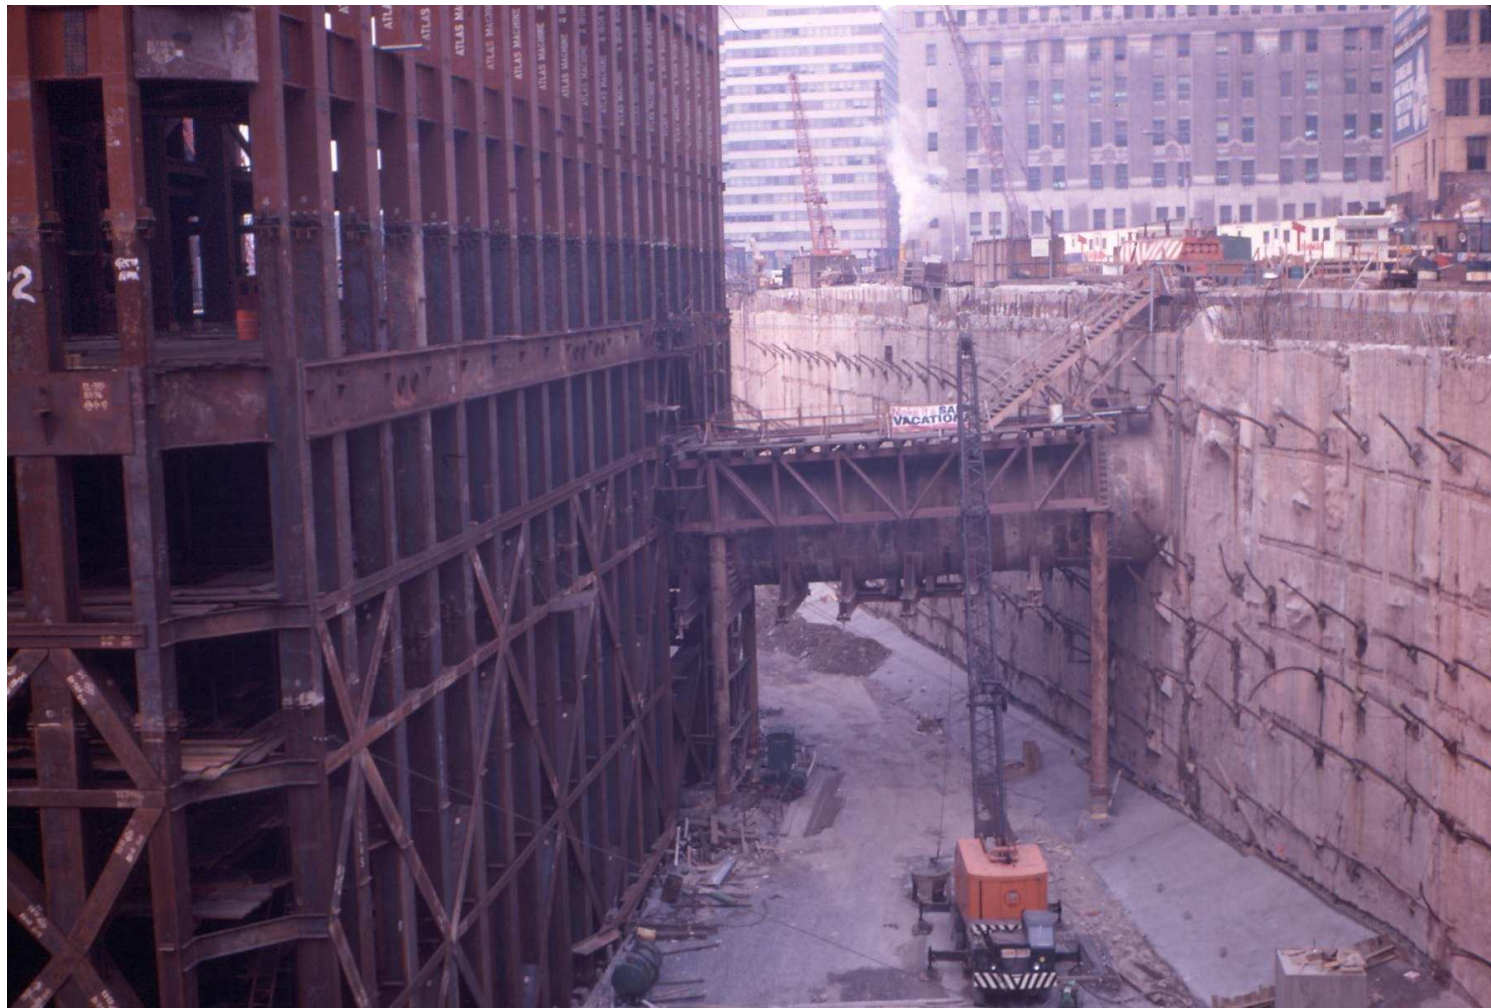
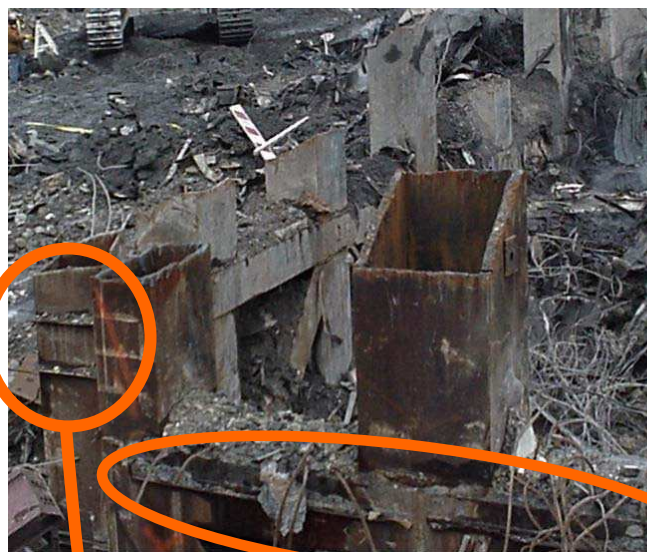
**Angle Sud-Est de la tour 2**

Des formes de poutres caractéristiques...

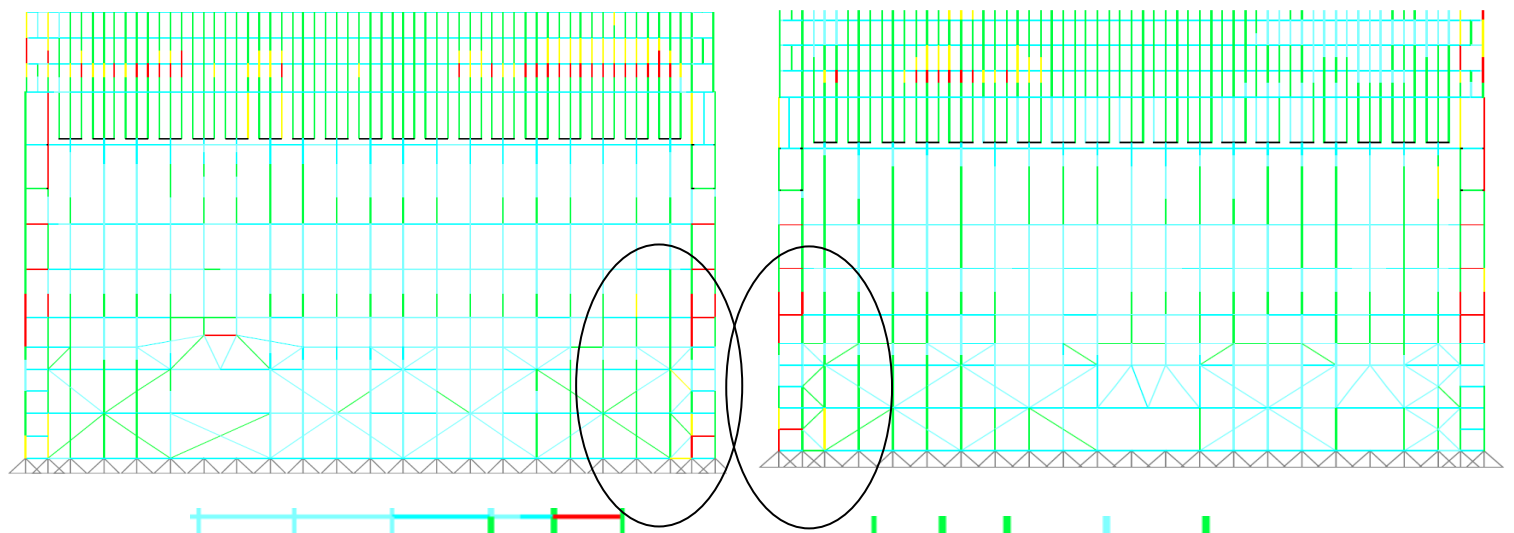
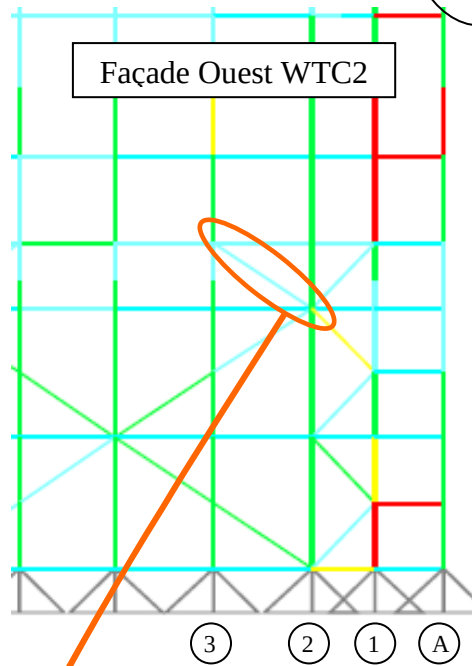
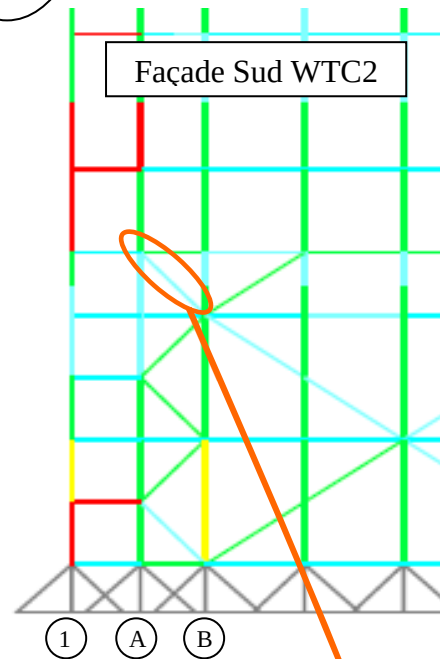
Les diagonales visibles se situent exactement là où on pouvait les attendre d'après les plans des tours...
